## TANTANGAN DAN PELUANG RISET STRUKTUR ANTISIPASI GEMPA TEPAT GUNA di INDONESIA

Abdul Haris

Prodi Teknik Sipil, Universitas Mulawarman

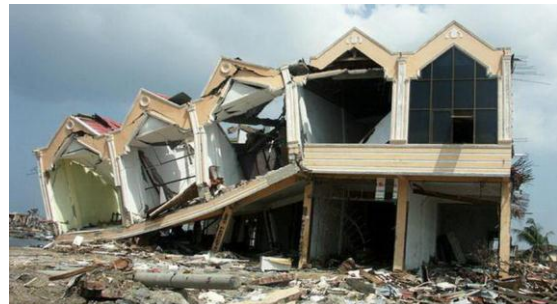
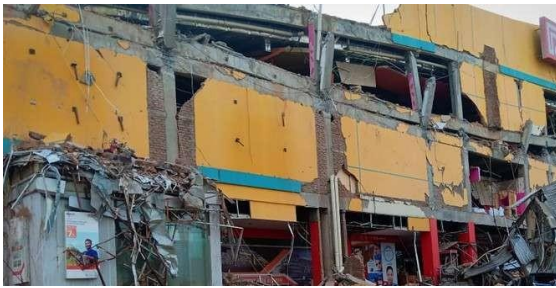
standar-standar yang ada. Walaupun demikian, persyaratan tersebut tidak tersosialisasikan dengan efektif ke masyarakat luas di daerah, bahkan termasuk pada dinas-dinas terkait. Gambar 1 menunjukkan fenomena keruntuhan getas struktur karena konfigurasi struktur yang tidak pas.

**Gambar 1.** Keruntuhan getas struktur bangunan bertingkat rendah (sumber : Koleksi pribadi)

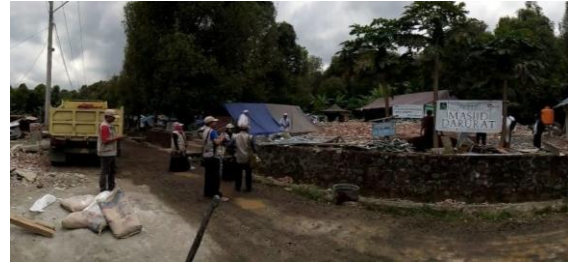
**Gambar 2** Lokasi Masjid Runtuh yang rata dengan tanah di Lombok Utara. (Sumber : Koleksi pribadi)

Gempa di Lombok ini mempunyai karakter khusus dimana gempa susulan yang terjadi intensif dan beberapa gempa masuk katagori gempa kuat. Pola umum yang tercatat dari gempa-gempa kuat di Nusantara adalah gempa kuat yang diikuti oleh gempa-gempa susulan yang lebih lemah dan berangsur melemah. Pola gempa seperti ini yang menjadikan butir butir filosofi disain gempa tersebut di atas perlu dikembangkan lebih lanjut dalam menanggapi fenomena gempa repetitiv. Laporan dari para relawan pasca gempa Lombok 2018 menunjukkan bahwa banyak bangunan yang akhirnya roboh setelah mendapat guncangan gempa repetitiv dalam rentang waktu yang masih dalam periode tanggap gempa. Guncangan gempa kuat pertama membuat bangunan-bangunan rusak. Guncangan kuat selanjutnya membuatnya roboh.

Butir ketiga dari filosofi disain menjadi dipertanyakan kembali untuk kasus gempa repetitiv yang masih dalam rentang waktu tanggap bencana. Seberapa jauh struktur dapat rusak tetapi tidak membahayakan jiwa manusia jika sesaat setelah gempa kuat terjadi lagi gempa yang tidak kalah kuat. Masjid yang runtuh dibangun kembali dari nol dengan pendekatan yang perlu
